# 当クリニックにおける エコーガイド下穿刺の現状

(特医) 衆済会増子クリニック

# 背景・目的

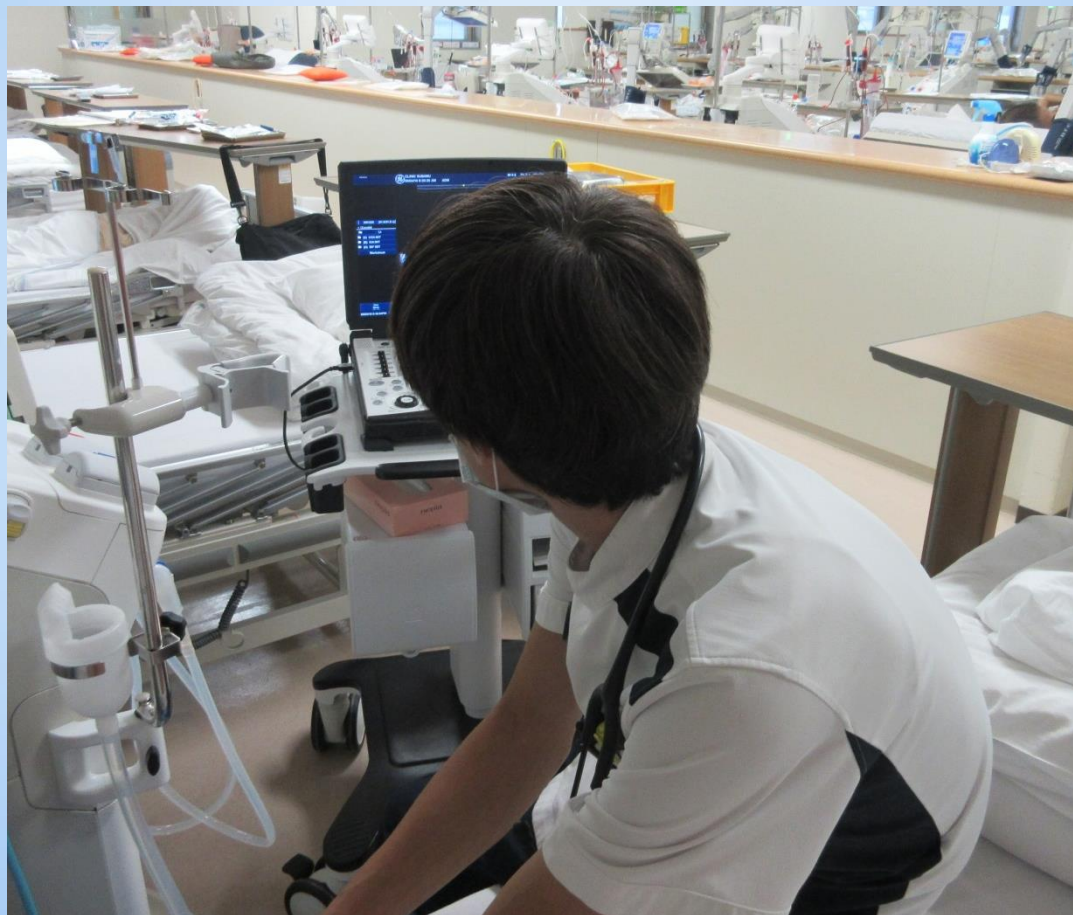
# エコーガイド下穿刺の方法

身体をひねって穿刺しづらい！！

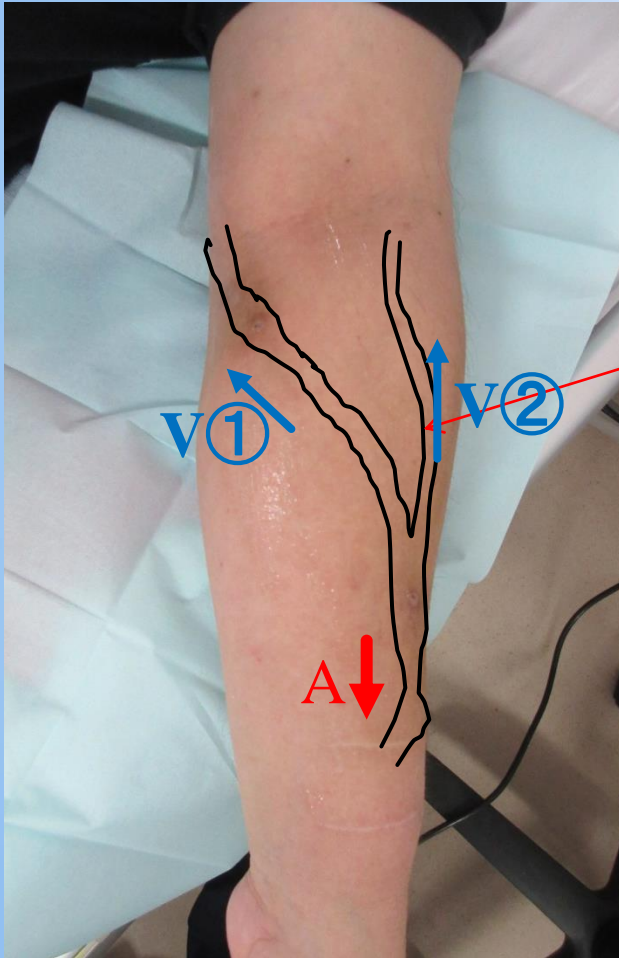
# 症例①

VAの種類：左AVF

背景：シャント血管の発達が悪く、  
患者の穿刺痛も強かったため  
ボタンホール穿刺を行っていた。

血管の深さ：3.4mm  
血管径：3.7mm
